**Karosszéria
Szakértő**

A Fair Repair projekt

Lehet-e egy sérült autó újra biztonságos?

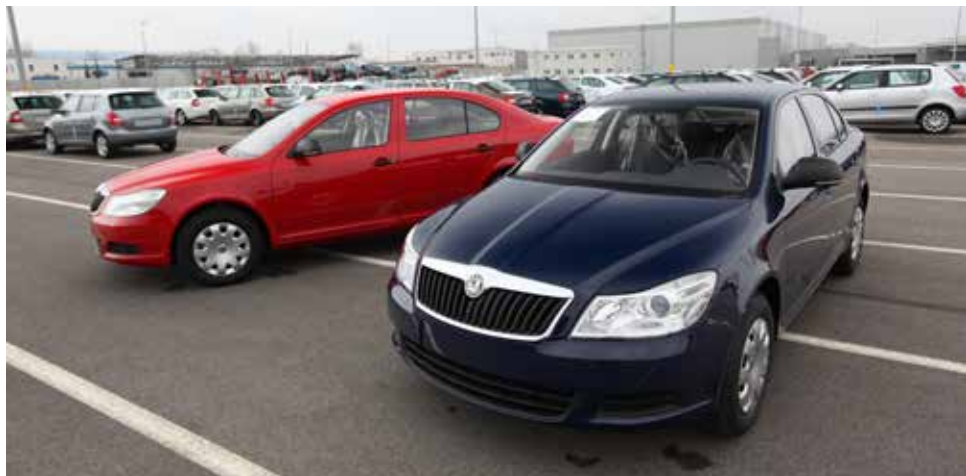
Két új autó, két azonos törésteszt és két különböző javítási eljárás a súlyos oldalütöközési szimulációt követően. Miután azonos szintű kárt szenvedett, a két autó különböző utakat járt be. Az egyik jármű hivatalos márkaszervizbe került, mely a javításokat a gyártó legfrissebb javítási utasításainak megfelelően végzi. A másik jármű a KTI laboratóriumába került, ahol egy olyan javítást szimuláltak, mely nem felel meg a jelenlegi gyári javítási utasításoknak. A javításokat követően mindkét személygépkocsit ismételt töréstesztnek vetették alá, megcélózva ugyanazt a területet. Az eredmény? A megismételt törésteszten a két karosszéria különböző mértékben sérült.

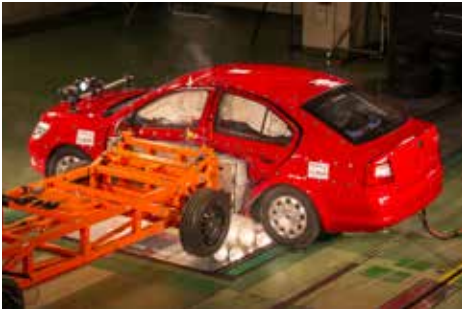
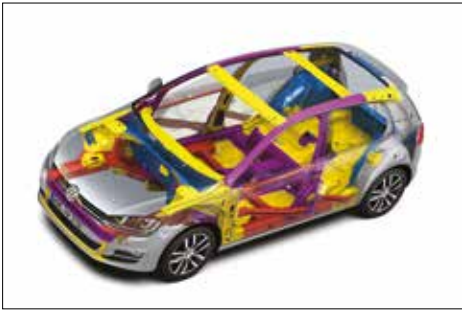
A legfrissebb gyári előírások szerint végzett javítás esetében nem történt semmilyen torzulás a személygépkocsik karosszériájának szerkezetében, és biztonsági paramétereik megegyeztek egy új jármű paramétereivel. A nem megfelelő eljárások negatívan érintették a karosszériaszervezet integritá-

sát, nevezetesen a B-oszlop eltört ott, ahová az új oldalfalat felerősítették. A küszög hideg kihúzatása szintén csökkentette a teljes padlólemez és a B-oszlop alsó elemének szilárdságát.

A hivatalos márkaszerviz a személygépkocsi – a B-oszlop, a küszöb, az oldalfal, a tető és az ajtók – javítását új, gyári Eredeti Alkatrészek felhasználásával végezte el. A KTI laboratóriumban a sérült B-oszlopot hidegen húzták ki, az oldalfal alsó felét pedig részben kivágták és cserélték. Ez az eljárás az oka a szerkezeti szilárdság csökkenésének. A kivágott alkatrész nagymértékben hozzájárult ahhoz a deformációhoz, mely súlyos személyi sérülések bekövetkezését jelezte a második töréstesztnél (oldalütöközés az ECE 95 szerint, 50 km/h sebességnél).

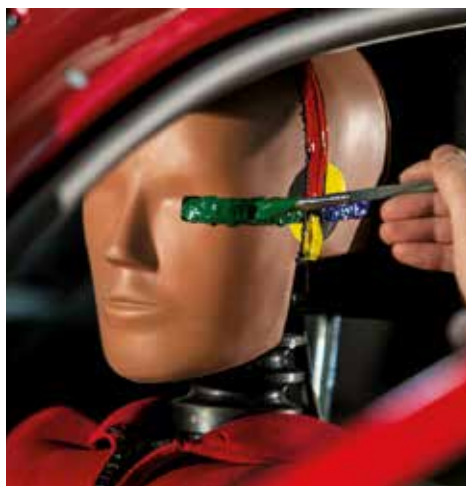
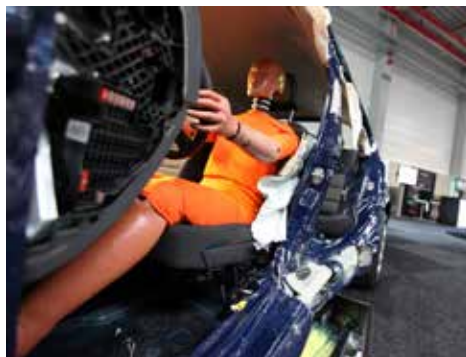
Javítás, összhangban a gyártó előírásaival

B-oszlop

új Eredeti Alkatrész

küszöb

oldalfal

tető

hegesztés

összhangban a gyártó hegesztési paramétereivel, a gyár által jóváhagyott berendezéssel végezve

Javítás, amely eltér a gyártó előírásaitól

melegen kihúzatott

hidegen kihúzatott

kivágott rész

nincs összhangban a gyártó hegesztési paramétereivel, nem a gyártó által jóváhagyott berendezéssel
